Amber[®]

Troubleshooting Guide

Amber[®] LiSi-POZ Troubleshooting Guide

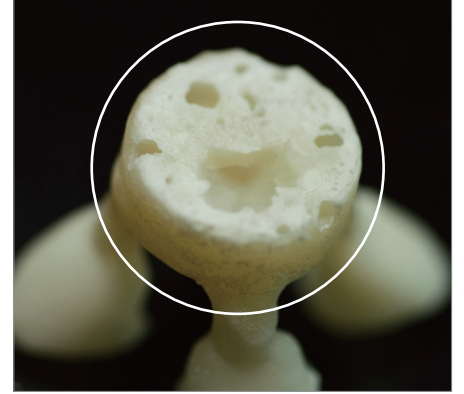
Case 1 Pressing 이후 다공성 현상 발생

Ingot의 다공성 현상 발생

권장 온도보다 고온으로 pressing이 될 경우 표면이 끓어서 다공성이 발생하는 현상

- 권장해 드린 온도 스케줄표에 맞게 pressing을 하십시오.
- 권장 스케줄표에 맞춰서 결정화 하였을 경우 pressing 퍼니스의 calibration을 체크해 보십시오. Calibration이 어려울 경우 현재 온도보다 10°C 온도를 낮추어 pressing을 하십시오.
- Holding Time 시간을 줄여서 pressing를 진행 하십시오.
- 과열된 온도로 pressing를 하면 ingot 표면에 다공성 및 반응층이 두껍게 형성 될 수 있으니 주의 하십시오.

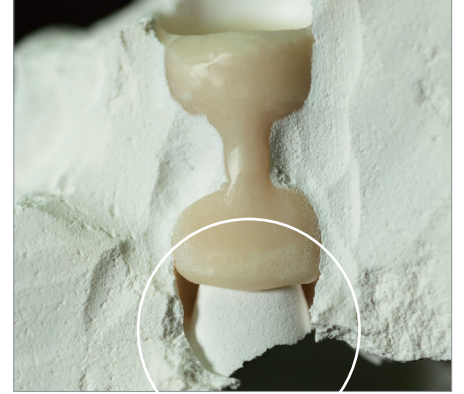
Case 2 Wax pattern 만큼 pressing이 되지 않은 경우

Ingot이 margin까지 녹아 들어 가지 않는 현상 발생

- 1) Ingot이 충분한 온도에서 결정화 되지 않아 발생하는 현상
- 2) Pressing 온도가 낮음

- 권장해 드린 온도 스케줄표에 맞게 pressing을 하십시오. (Amber® Press, Amber® LiSi-POZ Pressing Schedule 참조)
- 권장 스케줄표에 맞춰서 결정화 하였을 경우 pressing furnace의 calibration을 체크해 보십시오. Calibration이 어려울 경우 현재 온도보다 10°C 온도를 높여서 pressing을 하십시오.
- 매몰재가 작업중 균열이 나지 않게 충분히 경화시키고 작업 도중 충격을 가하지 마십시오. 매몰재 균열시에 ingot이 정확히 pressing 되지 않을수 있습니다

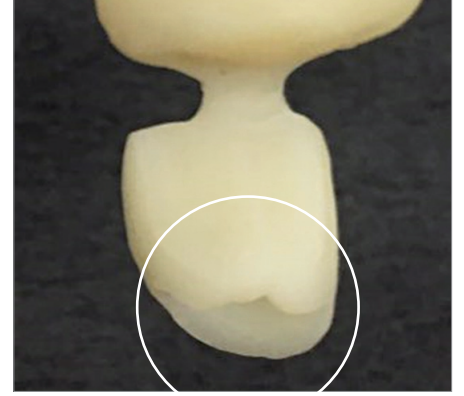
Case 3 Margin 부분까지 ingot이 명확하게 pressing이 안 될 경우

Margin까지 pressing이 되지 않은 경우

- 1) Burn out 과정에서 충분한 계류가 되지 않아 내부에 잔류하는 가스로 pressing이 되지 않은 현상
- 2) Wax sprue 설정하는 과정에서 잘못된 방법으로 sprue 작업시 발생할수 있는 현상

- Burn out 과정에서 1시간 이상의 충분한 계류 시간을 권장합니다. 내부에 가스가 잔류하여 pressing을 방해 할 수 있습니다.
- Burn out시 계류 시간을 매물제 회사의 권장 시간에 맞추어 충분히 작업 하십시오.
- Wax sprue 작업시 sprue 권장 사항을 지켜 주십시오.
- Pressing body가 큰 경우 air vent를 달아 pressing시 발생하는 내부 압력을 감소 시킵니다.
- 두개 이상의 pressing body를 달 경우 또는 높이차이와 크기 차이가 큰 경우 두 pressing body 사이를 스프루로 연결해 주십시오.

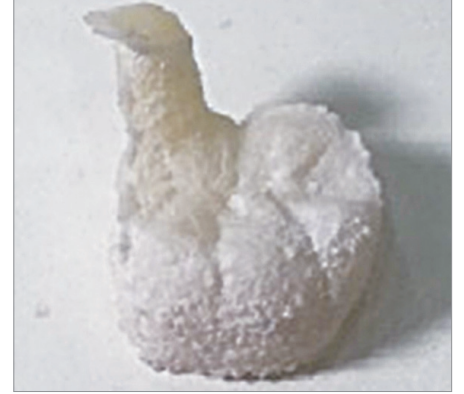
Case 4 매몰재와 반응층이 거칠게 생긴 경우

매몰재 제거후 표면에 반응층이 거칠게 생긴 경우

- 1) Pressing 온도가 고온이거나 Holding time이 길어 질 경우 생길수 있는 현상
- 2) Burn out 과정에서 충분한 계류가 되지 않아 내부에 잔류하는 가스의 영향을 받은 현상

- 권장 해 드린 온도 스케줄표에 맞게 pressing을 하십시오.
- 권장 스케줄표에 맞추어 결정화 하였을 경우 pressing furnace의 calibration을 체크해 보십시오. Calibration이 어려울 경우 현재 온도 보다 10℃ 온도를 낮추어 pressing을 하십시오.
- Wetting agent(습윤제)를 사용하지 마십시오.
- Burn out시 내부에 잔존하는 가스의 영향으로 반응층이 생길수 있으므로 충분한 계류 시간을 두고 작업을 진행 하시길 바랍니다.
- Ingot을 재 사용하지 마십시오.
- 각 회사 에서 권장하는 매몰재의 혼수비를 준수해 주세요.
- 반응층이 적게 생기는 매몰재를 사용합니다

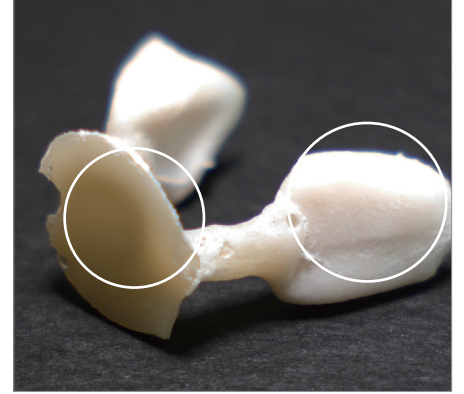
Case 5 Pressing 후 본색보다 변색 또는 두 가지 색상이 나타남

Pressing 후 본색보다 변색이 되었거나 두가지 색상으로 나타나는 경우

- 1) 권장 온도보다 pressing 온도가 높아서 나타나는 현상
- 2) Ingot을 재사용한 경우 나타나는 현상

- 권장 해 드린 온도 스케줄표에 맞게 pressing을 하십시오.
- 권장 스케줄표에 맞게 결정화 하였을 경우 pressing furnace의 calibration을 체크해 보십시오. Calibration이 어려울 경우 현재 온도 보다 10도 온도를 낮추어 pressing을 하십시오.
- Ingot을 재 사용하지 마십시오. 재 사용할 경우 본래의 shade와 다르게 변색되어 나올 수 있습니다.

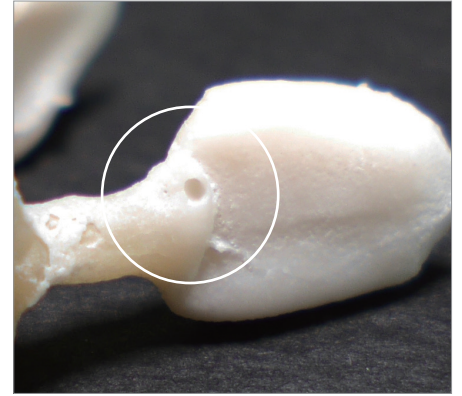
Case 6 기포발생과 과도한 반응층 형성

Pressing 결과물 표면에 기포가 발생되어 있고 과도한 반응층 형성

Ingots의 양이 부족해서 pressing이 불안하게 진행되었고 이로 인해 압력이 부족하여 기포가 발생한 현상

- Pressing을 하기 전 wax 패턴 무게를 체크해서 ingot이 모자란 상태에서 pressing이 되지 않게 확인하십시오.
(R10 1ea up to 0.7g, R20 1ea up to 1.7g)
- Ingot을 재 사용하지 마십시오.

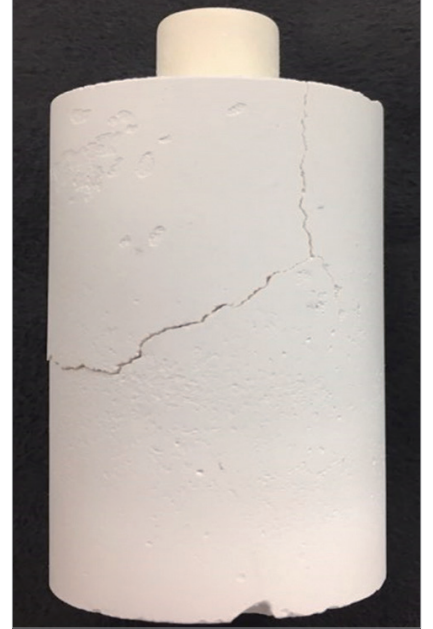
Case 7 Pressing 과정 중 Investment ring이 crack이 나는 경우

Pressing 과정 중 링의 crack 관련

- 1) Alox plunger의 표면에 매몰재가 제거되지 않고 남아 있을 경우
- 2) 링 베이스 면이 수평이 아닌 상태에서 pressing을 한 경우
- 3) 매몰재 표면에 충격을 받은 경우
- 4) 부적절한 매몰재 혼수비
- 5) 매몰재 경화시간 부족

- Alox plunger의 표면에 매몰재가 제거되지 않고 남아 있을 경우 pressing 도중 링 내부에서 crack이 날수 있습니다.
- 링 베이스 면이 수평인 상태로 pressing를 진행 하시길 권장해 드립니다. 수평이 맞지 않을 경우 pressing 도중 crack이 생길수 있습니다.
- 링에 외부적인 충격이 가해 지지 않도록 주의 하시길 바랍니다.

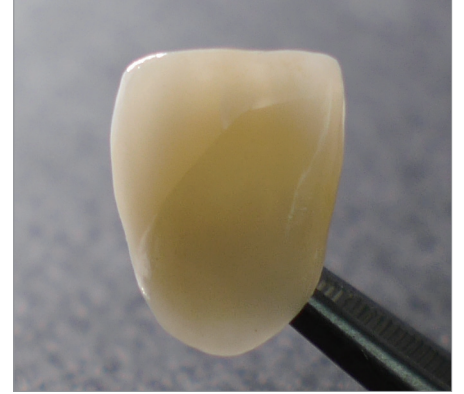
Case 1 LT, MO Cut-back / Layering 후 균열 발생

Cut-back Technique, Layering Technique 이후 균열 발생

- 1) 파우더 빌드업 시 core의 최소 두께가 지켜지지 않은 경우
- 2) 열 충격으로 인해 파절이 생긴 경우
- 3) Polishing 과정 중 열 충격을 받은 경우
- 5) 사용한 포세린 파우더와의 호환성 문제
- 6) 800°C 이상의 과도한 firing의 반복으로 인한 core의 변성

- Cut-back technique 과 layering technique 을 위해 Amber Press(frame work)와 축성 되는 powder(veneer) 사이의 layer 두께 관계가 반드시 지켜져야 합니다.
- Glass ceramic 제품에 열 충격을 최소화 해야 합니다.

- LT 의 layering technique 은 금기사항 입니다. Cut-back technique을 권장합니다.
- 빌드업 과정 전에 wash firing 과정을 권장 합니다.
- Firing시에 object fix을 반드시 사용하셔야 합니다.
- Firing시 metal pin 사용을 하지 마시고 반드시 ceramic pin을 사용 하셔야 합니다.
- 빌드업 firing 후 보철물을 급냉하지 마십시오.
- 뜨거운 보철물을 메탈 집게로 만지지 마십시오.
- 축성되는 powder firing 온도를 반드시 지켜주십시오.

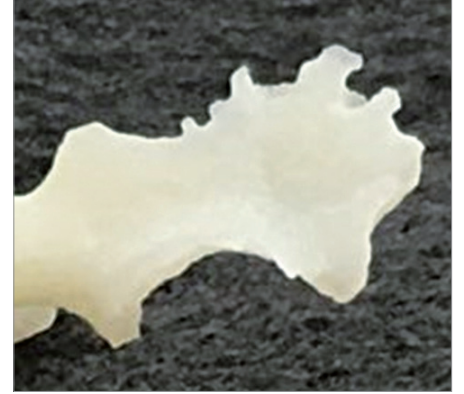
Case 2 보철물 margin 부분에 균열이 생기는 현상

Pressing 이후에 divesting 후 보철물의 얇은 부분에 crack이 있는 현상

- 1) 샌드 블라스팅시에 알루미나 옥사이드를 사용하는 경우
- 2) 과도한 샌드 블라스터 압력과 잘못된 샌드 블라스팅 방향

- 샌드 블라스팅시에 25-50 micro의 입자크기를 가진 glass bead 사용을 권장 합니다.
- 아래 그림과 같이 산화 알루미늄은 입자가 거친 반면 글라스 비드는 표면이 둥글게 생겼기 때문에 알루미나 옥사이드로 glass ceramic을 샌드 블라스팅 치는 것을 권장 하지 않습니다.
- 샌드 블라스터 압력을 2 bar-2.5 bar로 설정해서 작업 하시기를 권장합니다.

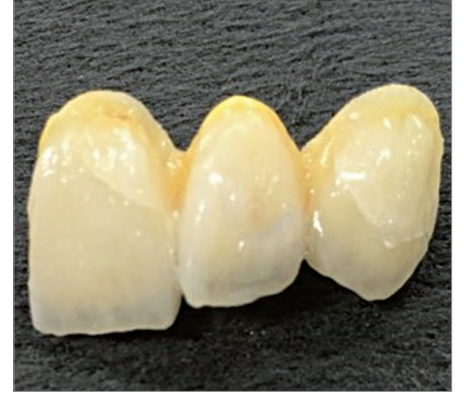
Case 3 Polishing 과정 중에 crack이 발생하는 경우

Polishing 작업중에 crack이 발생하는 경우

- 1) 일반 bur를 사용하여 polishing 한 경우
- 2) 부적절한 polishing으로 열 충격에 의해 파절이 생긴 경우

- Polishing 작업 중에는 다이아몬드가 코팅되어 있는 glass ceramic 전용 bur를 반드시 사용 해야 합니다.
- 핸드피스로 작업 시에 저속으로 작업을 하셔야 되고 보철물에 열 충격이 가지 않게 충분히 물을 적셔가며 작업 하시기를 권장 합니다.
- Polishing 시 열의 발생을 줄이기 위해 절삭력이 좋은 polishing 도구로 한곳을 오랫동안 지속적으로 polishing 하지 말고 짧게 끊어서 작업하시기를 권장 합니다.
- Polishing 시 권장하는 보철물 최소 두께가 유지 되고 있는지 확인 하시길 바랍니다.
- Frame work 연결 부위를 disk로 무리하게 다듬지 마십시오.
