Rosetta[®]

Troubleshooting Guide

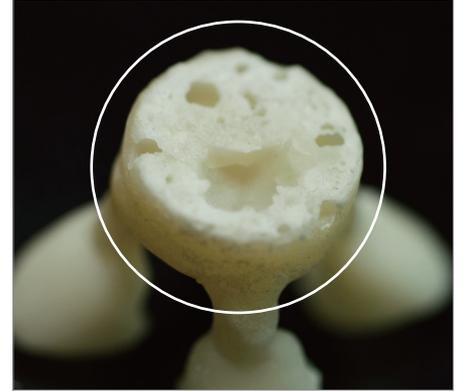
Case 1 Pressing 이후 pore 발생

Pressing 작업 후 Ingot의 버튼 부분에 pore 발생

권장 온도보다 고온으로 pressing이 될 경우 표면이 끓어서 pore가 발생하는 현상

- 권장해 드린 온도 스케줄표에 맞게 pressing을 하십시오.
- 권장 스케줄표에 맞춰서 결정화 하였을 경우 pressing furnace의 calibration을 체크해 보십시오. Calibration이 어려울 경우 현재 온도보다 10°C 온도를 낮추어 pressing을 하십시오.
- Holding time을 줄여서 press를 진행 하십시오.
- 과열된 온도로 pressing을 하면 ingot 표면에 pore 및 반응층이 두껍게 형성 될 수 있으니 주의 하십시오.

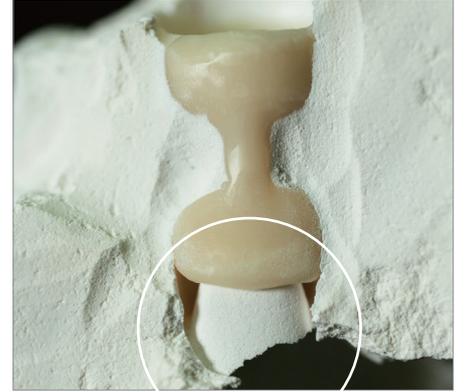
Case 2 Wax pattern 만큼 pressing이 충분히 되지 않은 경우

Ingot이 margin까지 녹아 들어 가지 않는 현상 발생

- 1) Ingot이 충분한 온도에서 결정화 되지 않아 발생하는 현상
- 2) Pressing 온도가 낮음

- 권장해 드린 온도 스케줄표에 맞게 pressing을 하십시오. (Rosetta® SP Pressing Schedule 참조)
- 권장 스케줄표에 맞춰서 결정화 하였을 경우 pressing furnace의 calibration을 체크해 보십시오. Calibration이 어려울 경우 현재 온도보다 10°C 온도를 높여서 pressing을 하십시오.
- 매몰재가 작업중 crack이 나지 않게 충분히 경화시키고 작업 도중 충격을 가하지 마십시오. 매몰재 crack시에 ingot이 정확히 pressing 되지 않을 수 있습니다

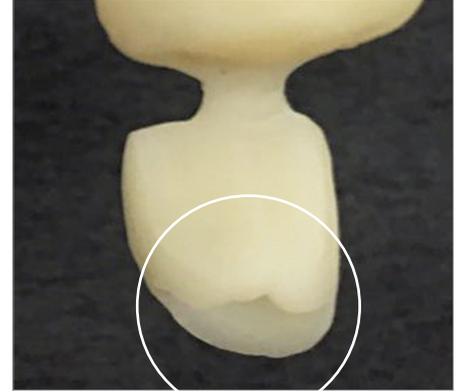
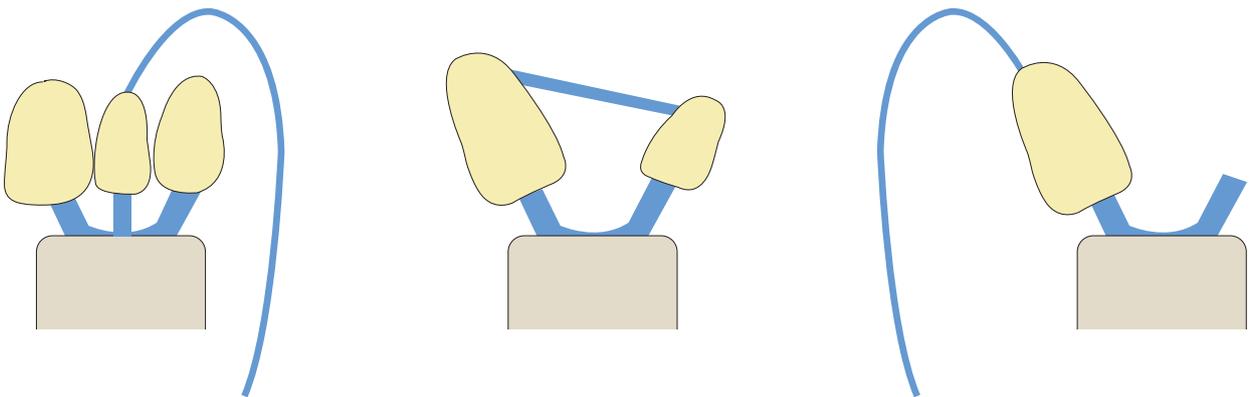
Case 3 Ingot이 margin 부분까지 충분히 pressing이 안 될 경우

Margin까지 pressing이 되지 않은 경우

- 1) Burn out 과정에서 충분한 계류가 되지 않아 내부에 잔류하는 가스로 인해 pressing이 되지 않은 현상
- 2) Wax sprue 설정하는 과정에서 잘못된 방법으로 sprue 작업시 발생할 수 있는 현상

- Burn out 과정에서 1시간 이상의 충분한 계류 시간을 권장합니다. 내부에 가스가 잔류하여 pressing을 방해 할 수 있습니다.
- Burn out시 계류 시간을 매몰재 회사의 권장 시간에 맞추어 충분히 작업 하십시오.
- Wax sprue 작업시 sprue 권장 사항을 지켜 주십시오.
- Press body가 큰 경우 air vent를 달아 pressing 시 발생하는 내부 압력을 감소시킵니다.
- 두개 이상의 press body를 달 경우 또는 높이차이와 크기 차이가 큰 경우 두 press body 사이를 스프루로 연결해 주십시오.

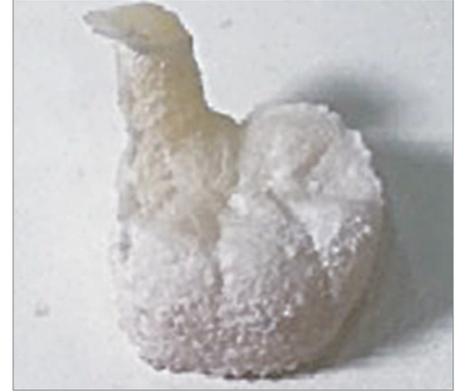
Case 4 매몰재와 반응층이 거칠게 생긴 경우

매몰재 제거후 표면에 반응층이 거칠게 생긴 경우

- 1) Pressing 온도가 고온이거나 holding time이 길어질 경우 생길 수 있는 현상
- 2) Burn out 과정에서 충분한 계류가 되지 않아 내부에 잔류하는 가스의 영향을 받은 현상

- 권장해 드린 온도 스케줄표에 맞게 pressing을 하십시오.
- 권장 스케줄표에 맞추어 결정화 하였을 경우 pressing furnace의 calibration을 체크해 보십시오. Calibration이 어려울 경우 현재 온도 보다 10℃ 온도를 낮추어 pressing을 하십시오.
- Wetting agent(습윤제)를 사용하지 마십시오.
- Burn out시 내부에 잔존하는 가스의 영향으로 반응층이 생길 수 있으므로 충분한 계류 시간을 두고 작업을 진행하시길 바랍니다.
- Ingot을 재사용하지 마십시오.
- 각 회사에서 권장하는 매몰재의 혼수비를 준수해 주세요.
- 반응층이 적게 생기는 매몰재를 사용합니다.

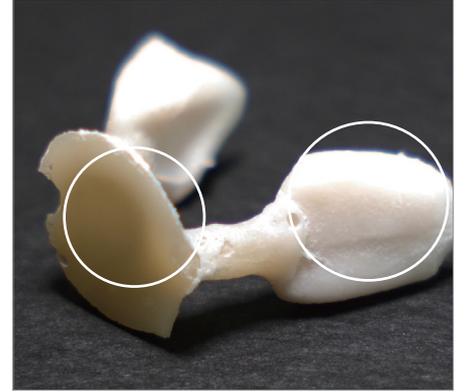
Case 5 Pressing 후 변색 또는 두 가지 색상이 나타나는 경우

Pressing 후 본색보다 변색이 되었거나 두가지 색상으로 나타나는 경우

- 1) 권장 온도보다 pressing 온도가 높아서 나타나는 현상
- 2) Ingot을 재사용한 경우 나타나는 현상

- 권장해 드린 온도 스케줄표에 맞게 pressing을 하십시오.
- 권장 스케줄표에 맞게 결정화 하였을 경우 pressing furnace의 calibration을 체크해 보십시오. Calibration이 어려울 경우 현재 온도 보다 10°C 온도를 낮추어 pressing을 하십시오.
- Ingot을 재사용하지 마십시오. 재사용할 경우 본래의 shade와 다르게 변색되어 나올 수 있습니다.

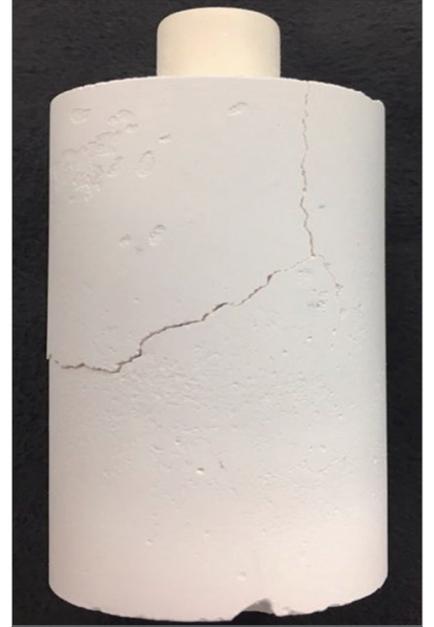
Case 7 Pressing 과정 중 investment ring에 crack 발생

Pressing 과정 중 링에 crack 발생

- 1) Plunger의 표면에 매몰재가 제거되지 않고 남아 있을 경우
- 2) 링 베이스 면이 수평이 아닌 상태에서 pressing을 한 경우
- 3) 매몰재 표면에 충격을 받은 경우
- 4) 부적절한 매몰재 혼수비
- 5) 매몰재 경화시간 부족

- Plunger의 표면에 매몰재가 제거되지 않고 남아 있을 경우 pressing 도중 링 내부에서 crack이 날수 있습니다.
- 링 베이스 면이 수평인 상태로 pressing을 진행 하시길 권장 드립니다. 수평이 맞지 않을 경우 pressing 도중 crack이 생길수 있습니다.
- 링에 외부적인 충격이 가해지지 않도록 주의 하시길 바랍니다.

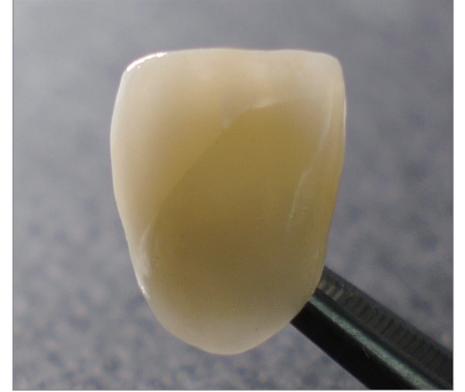
Case 1 Cut-back / Layering 후 crack 발생

Cut-back Technique, Layering Technique 적용 이후 균열 발생

- 1) 파우더 빌드업 시 core의 최소 두께가 지켜지지 않은 경우
- 2) 열 충격 및 framework와 veneer 사이의 부적절한 열팽창계수 편차로 인해 파절이 생긴 경우
- 3) Polishing 과정 중 열 충격을 받은 경우
- 5) 사용한 포세린 파우더와의 호환성 문제
- 6) 800°C 이상의 과도한 firing의 반복으로 인한 core의 변성

- Cut-back technique 과 layering technique 을 위해 Rosetta® SP(framework)와 축성 되는 powder(veneer) 사이의 layer 두께 관계가 반드시 지켜져야 합니다.
- Glass ceramic 제품에 열 충격을 최소화해야 합니다.

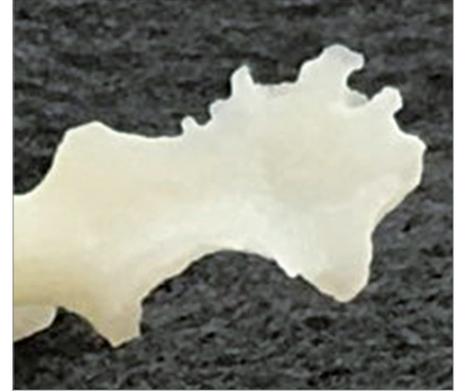
Case 2 보철물 margin 부분에 crack 발생

Pressing 이후에 divesting 후 보철물의 얇은 부분에 crack이 있는 현상

- 1) 샌드 블라스팅시에 알루미나 옥사이드를 사용하는 경우
- 2) 과도한 샌드 블라스터 압력과 잘못된 샌드 블라스팅 방향

- 샌드 블라스팅시에 25-50 micro의 입자크기를 가진 glass bead 사용을 권장 합니다.
- 아래 그림과 같이 산화 알루미늄은 입자가 거친 반면 글라스 비드는 표면이 둥글게 생겼기 때문에 알루미나 옥사이드로 glass ceramic을 샌드 블라스팅 치는 것을 권장 하지 않습니다.
- 샌드 블라스터 압력을 2 bar-2.5 bar로 설정해서 작업 하시기를 권장합니다.

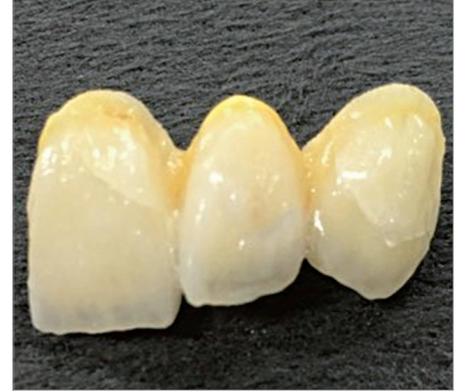
Case 3 Polishing 과정 중 crack 발생

Polishing 작업중에 crack이 발생하는 경우

- 1) 일반 bur를 사용하여 polishing 한 경우
- 2) 부적절한 polishing으로 열 충격에 의해 파절이 생긴 경우

- Polishing 작업 중에는 다이아몬드가 코팅되어 있는 glass ceramic 전용 bur를 반드시 사용해야 합니다.
- 핸드피스로 작업 시에 저속으로 작업을 하셔야 되고 보철물에 열 충격이 가지 않게 충분히 물을 적셔가며 작업 하시기를 권장합니다.
- Polishing 시 열의 발생을 줄이기 위해 절삭력이 좋은 polishing 도구로 한곳을 오랫동안 지속적으로 polishing 하지 말고 짧게 끊어서 작업하시기를 권장 합니다.
- Polishing 시 권장하는 보철물 최소 두께가 유지되고 있는지 확인하시길 바랍니다.
- Framework 연결 부위를 disk로 무리하게 다듬지 마십시오.

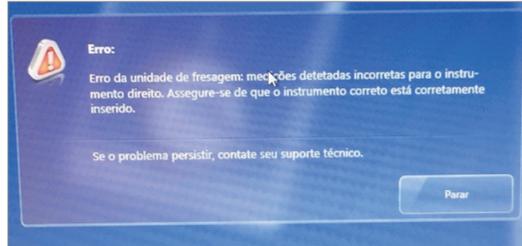
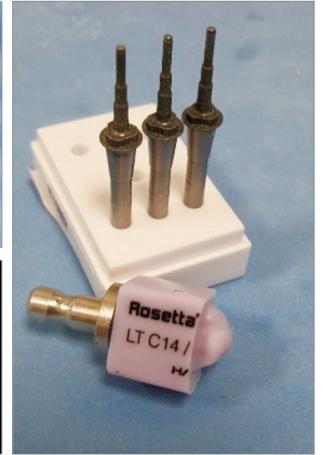
Case 1 Block 제품 milling 과정 중 발생 가능한 이슈

Block milling 중 에러 관련

- 에러 메시지 요청(사진을 통해서 고객에게 기록을 부탁)
- 문제로 의심이 되는 부분 관련 고객의 의견
- 정확한 템플릿 설정을 통해서 milling이 진행되었는지 확인
- Milling 과정 중 생기는 문제점은 bur와 관련된 부분이 많기 때문에 milling 당시의 bur 상태에 대해서 체크가 필요
- 제품 LOT 번호 요청 -> 동일 제품을 본사에서 테스트 후 내용을 고객에게 의견 제공
- 제품과 직접적으로 관련이 있는 문제의 경우 자사에서 직접 처리를 해 주지만 고객이 쓰는 사용 장비의 기술적인 문제의 경우 해당 장비 회사를 통해서 서비스 지원을 받도록 대응

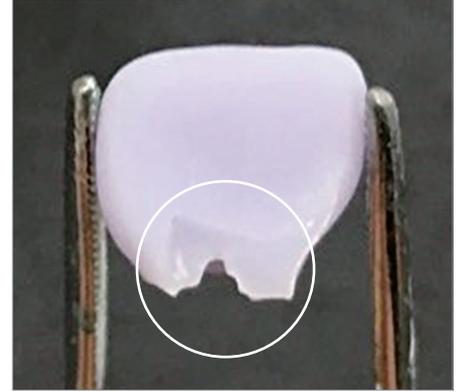
Case 2 Milling 후 보철물의 얇은 부분에 chipping 발생

Milling 후 chipping 문제

- 1) 공구 표면의 마모가 많이 진행된 경우
- 2) 권장 비율의 절삭유를 사용하지 않은 경우
- 3) 보철물의 두께가 권장 가이드 보다 더 얇은 경우

- 작업시 사용한 bur의 교체시기 및 표면 마모 상태를 체크해 주시길 바랍니다.
- 제조사에서 권장하는 양의 절삭유를 사용하는 점이 매우 중요합니다. 절삭유 관련해서 체크해 주시길 바랍니다.
- 자사에서 권장하는 보철물 최소 두께를 반드시 확인 후 지켜주시길 바랍니다.

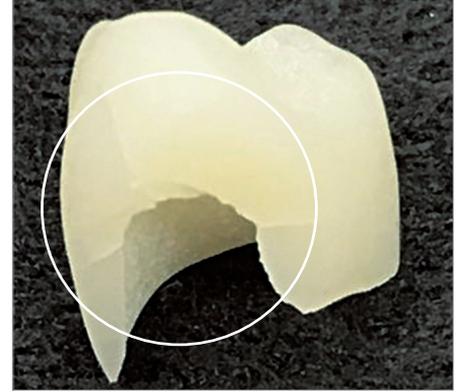
Case 3 SM 제품 결정화 직후 crack이 생기는 문제

SM 제품 결정화 직후 crack

- 1) 결정화 과정중 열 충격으로 인해 파절이 생긴 경우
- 2) 결정화 과정 이후 외부적인 온도변화나 충격으로 열충격이 생긴 경우

- 결정화 시에 object fix을 반드시 사용하셔야 합니다.
- 결정화 시 metal pin 사용을 하지 마시고 반드시 ceramic pin을 사용 하셔야 합니다.
- 결정화후 보철물을 급냉하지 마십시오.
- 뜨거운 보철물을 메탈 집게로 만지지 마십시오.
- 여름철의 경우 냉방으로 실내 온도가 낮아서 결정화 직후 보철물에 열 충격이 가해질 수 있으니 주의 하십시오.
