Amber[®]

Troubleshooting Guide

Amber[®] LiSi-POZ Troubleshooting Guide

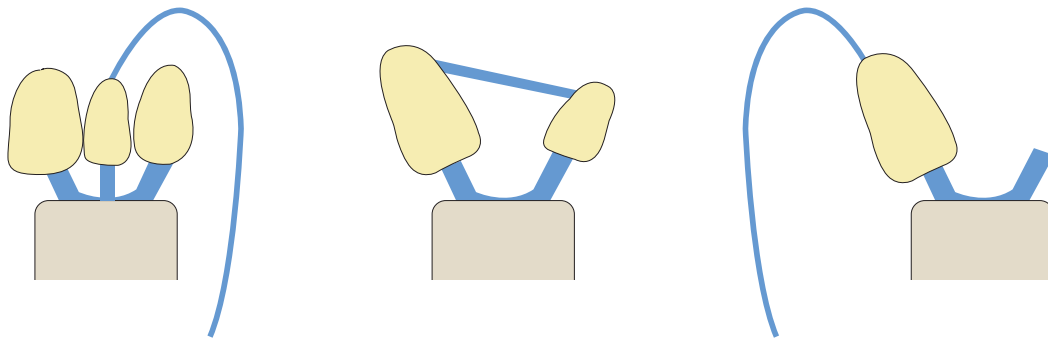
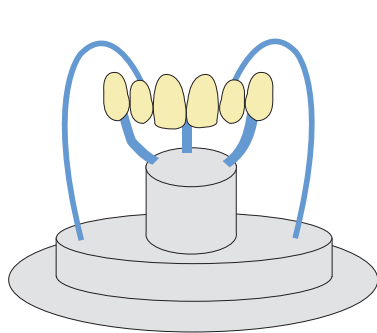
- 1) Burn out 과정에서 충분한 계류가 되지 않아 내부에 잔류하는 가스로 pressing이 되지 않은 현상
- 2) Wax sprue 설정하는 과정에서 잘못된 방법으로 sprue 작업시 발생할수 있는 현상

- Burn out 과정에서 1시간 이상의 충분한 계류 시간을 권장합니다. 내부에 가스가 잔류하여 pressing을 방해 할 수 있습니다.
- Burn out시 계류 시간을 매물제 회사의 권장 시간에 맞추어 충분히 작업 하십시오.
- Wax sprue 작업시 sprue 권장 사항을 지켜 주십시오.
- Pressing body가 큰 경우 air vent를 달아 pressing시 발생하는 내부 압력을 감소 시킵니다.
- 두개 이상의 pressing body를 달 경우 또는 높이차이와 크기 차이가 큰 경우 두 pressing body 사이를 스프루로 연결해 주십시오.

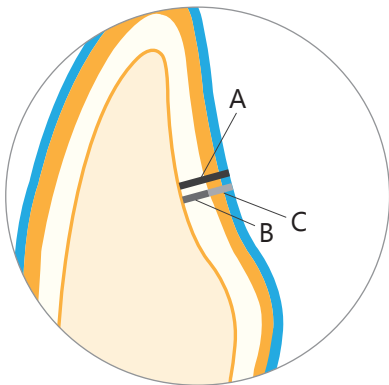
빌드업 후 균열 현상

- Cut-back technique 과 layering technique 을 위해 Amber Press(frame work)와 축성 되는 powder(veneer) 사이의 layer 두께 관계가 반드시 지켜져야 합니다.
- Glass ceramic 제품에 열 충격을 최소화 해야 합니다.

층 두께	단위 mm				
A	1.2	1.5	2.0	2.5	3.0
B	0.6	0.8	1.1	1.3	1.6
C	0.6	0.7	0.9	1.2	1.4

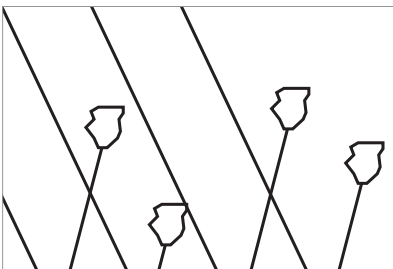
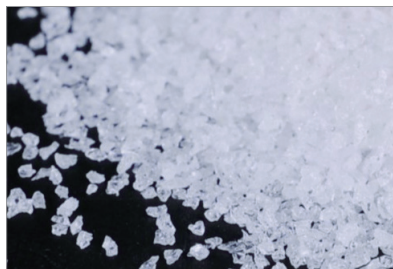
산화알루미늄

Pressing 이후에 divesting 후 보철물의 얇은 부분에 crack이 있는 현상

- 샌드 블라스팅시에 25-50 micro의 입자크기를 가진 glass bead 사용을 권장 합니다.
- 아래 그림과 같이 산화 알루미늄은 입자가 거친 반면 글라스 비드는 표면이 둥글게 생겼기 때문에 알루미나 옥사이드로 glass ceramic을 샌드 블라스팅 치는 것을 권장 하지 않습니다.
- 샌드 블라스터 압력을 2 bar-2.5 bar로 설정해서 작업 하시기를 권장합니다.
