Rosetta[®]

Troubleshooting Guide

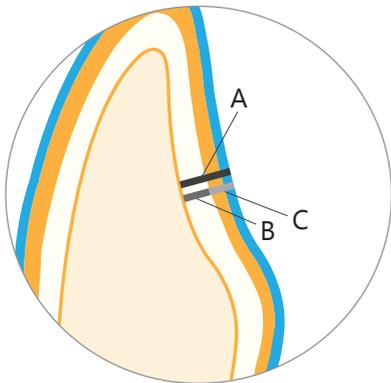
Cut-back Technique, Layering Technique 적용 이후 균열 발생

- Cut-back technique 과 layering technique 을 위해 Rosetta® SP(framework)와 축성 되는 powder(veneer) 사이의 layer 두께 관계가 반드시 지켜져야 합니다.
- Glass ceramic 제품에 열 충격을 최소화해야 합니다.

- LT 의 layering technique 은 금기사항 입니다. Cut-back technique을 권장합니다.
- 빌드업 과정 전에 wash firing 과정을 권장합니다.
- Firing 시에 object fix를 반드시 사용하셔야 합니다.
- Firing 시 metal pin 사용을 하지 마시고 반드시 ceramic pin을 사용하셔야 합니다.
- Firing 후 보철물을 급냉하지 마십시오.
- 뜨거운 보철물을 메탈 집게로 만지지 마십시오.
- 축성되는 powder firing 온도를 반드시 지켜주십시오.

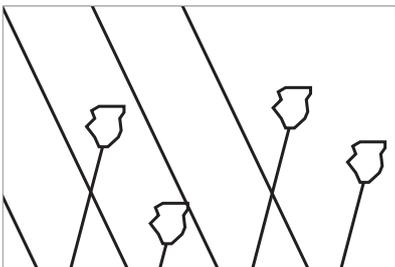
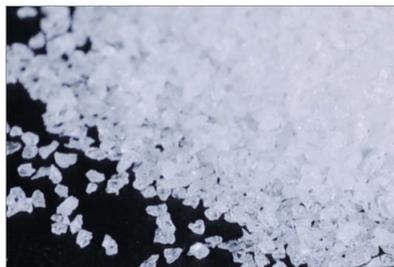
산화알루미늄

- 1) 샌드 블라스팅시에 알루미나 옥사이드를 사용하는 경우
- 2) 과도한 샌드 블라스터 압력과 잘못된 샌드 블라스팅 방향

- 샌드 블라스팅시에 25-50 micro의 입자크기를 가진 glass bead 사용을 권장 합니다.
- 아래 그림과 같이 산화 알루미늄은 입자가 거친 반면 글라스 비드는 표면이 둥글게 생겼기 때문에 알루미나 옥사이드로 glass ceramic을 샌드 블라스팅 치는 것을 권장 하지 않습니다.
- 샌드 블라스터 압력을 2 bar-2.5 bar로 설정해서 작업 하시기를 권장합니다.
